# Opravy masivních základů strojů v průmyslu stavebních hmot pomocí vnesení dodatečného předpětí

*Ing. Jiří Chalabala, PEEM, spol. s r.o.*

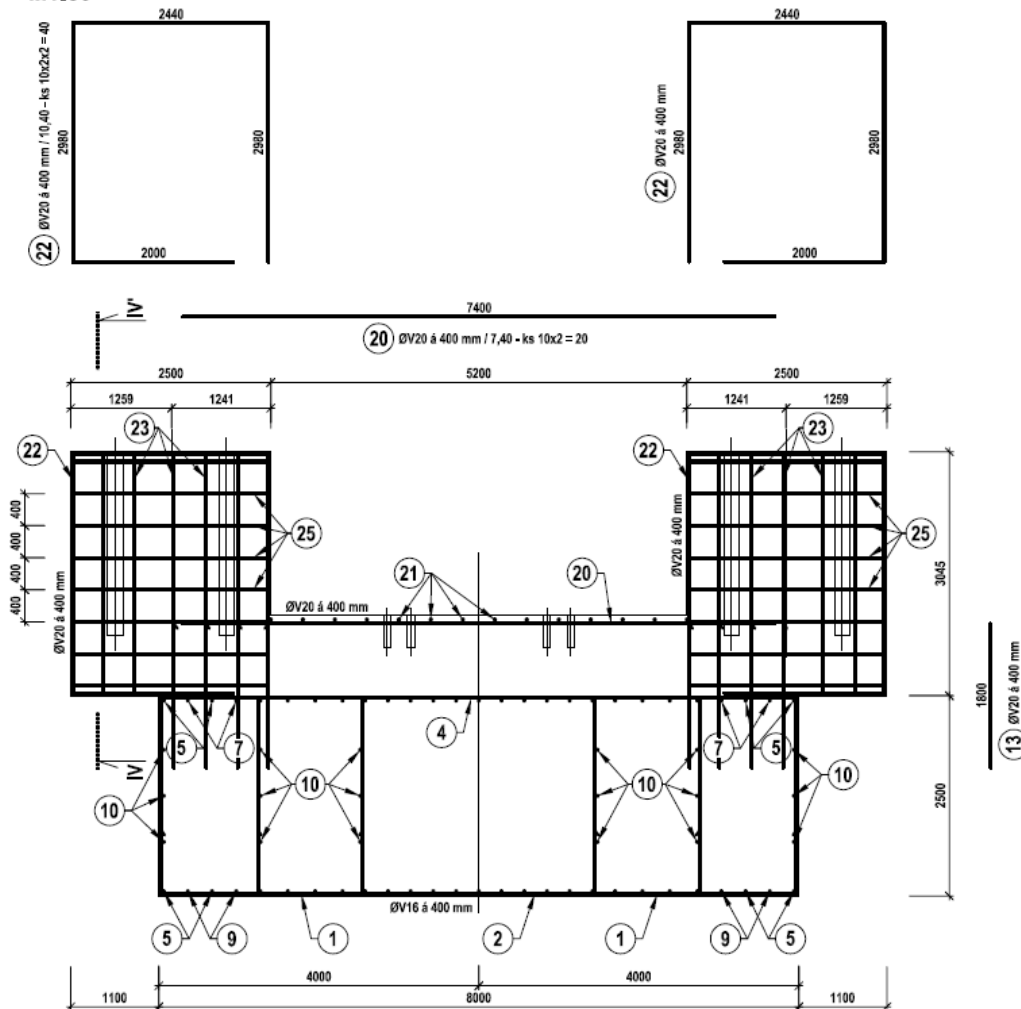
ŘEZ III-III'  
M1:50

*Tvar a vyztužení  
základu dle  
původní  
dokumentace*

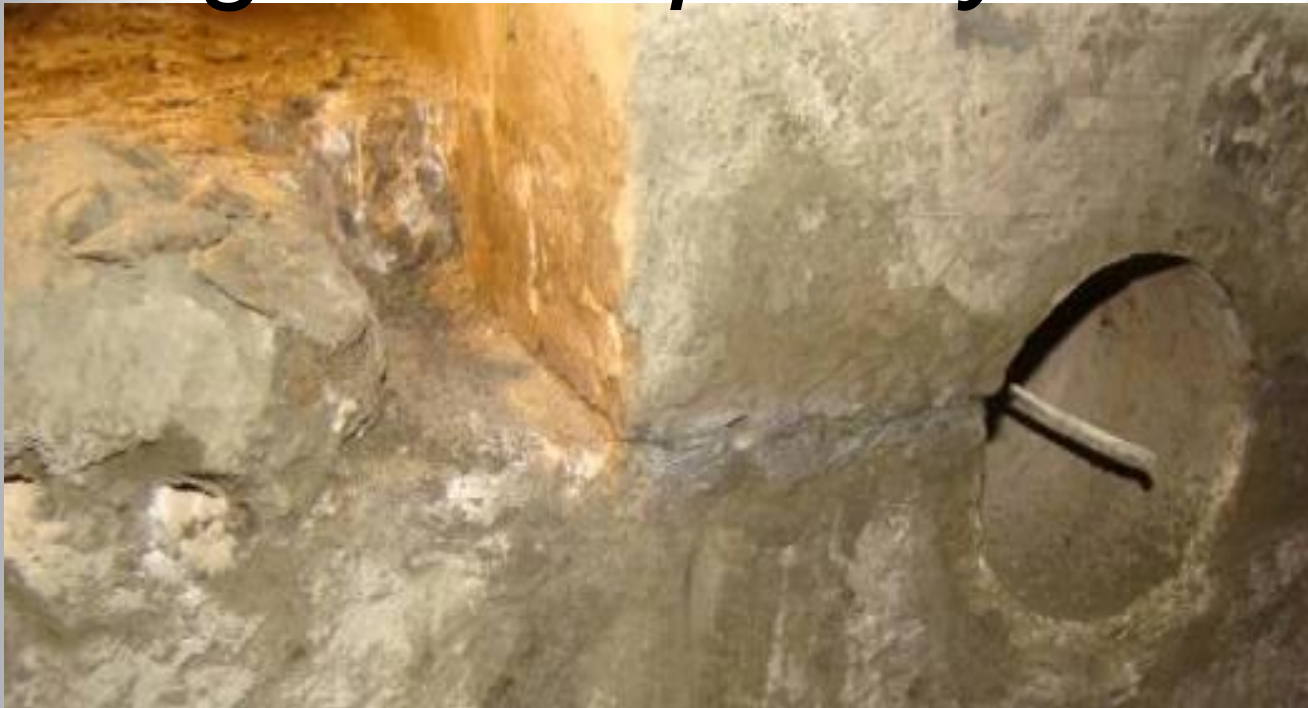
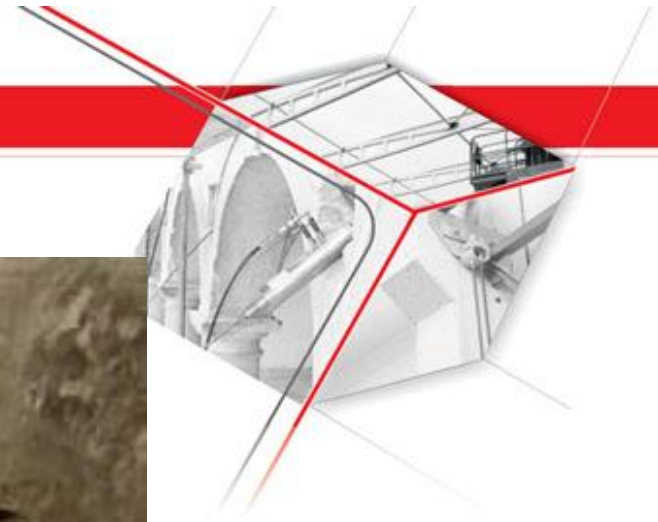
*Základový blok byl v pracovní spáře oddělen od zbývající dolní části základu. Průkaz byl proveden pomocí jádrového vrtu, vodorovně vedeného předpokládanou trhlinou.*

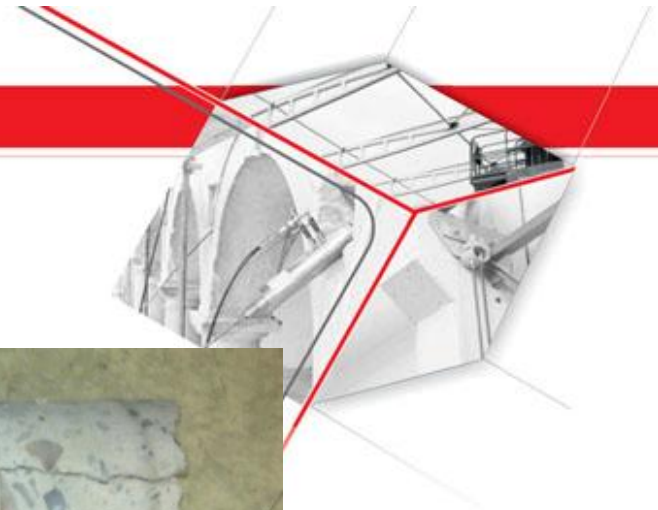
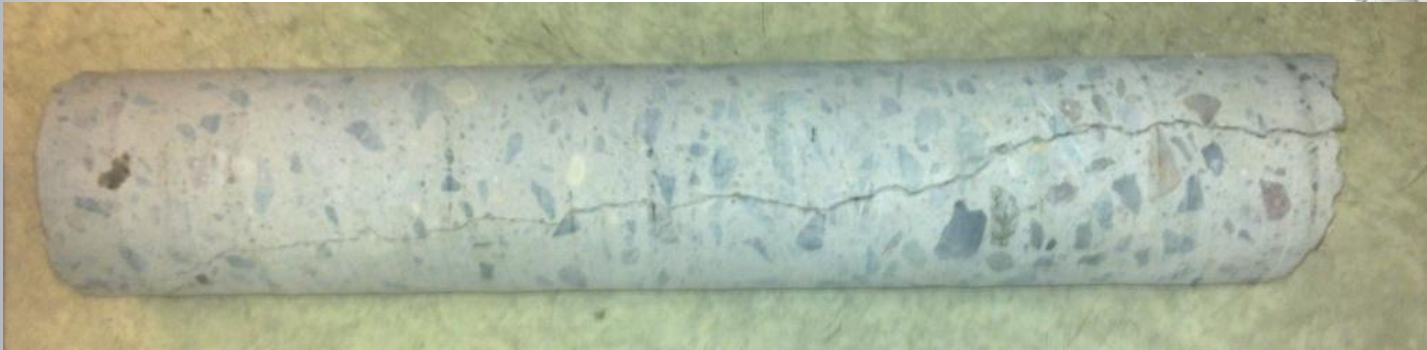
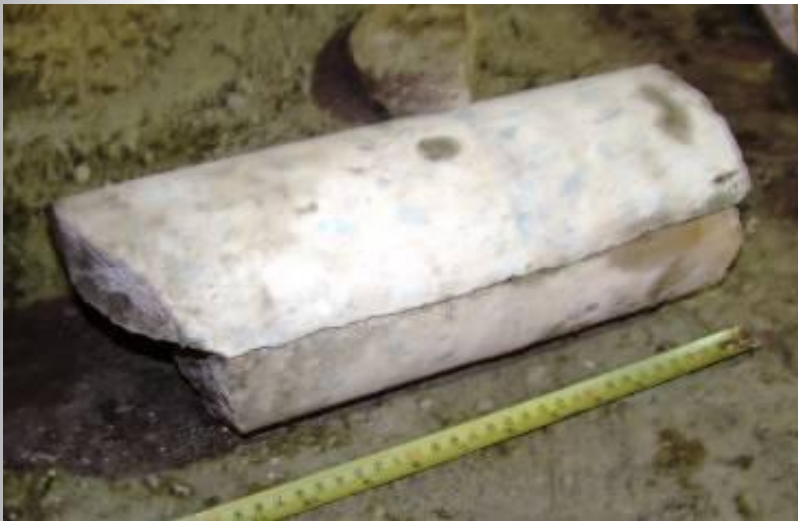
*Vyjmuté jádro bylo uprostřed vodorovně prasklé a šlo bez problémů rozdělit na dva kusy.*

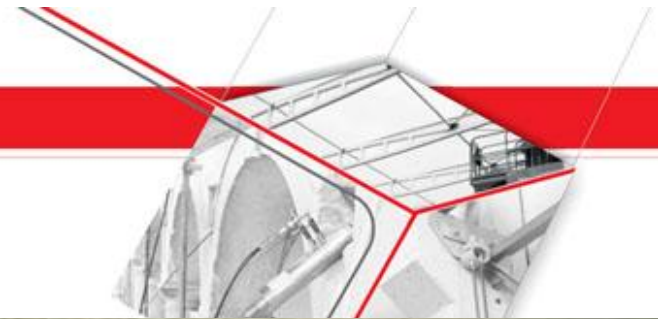
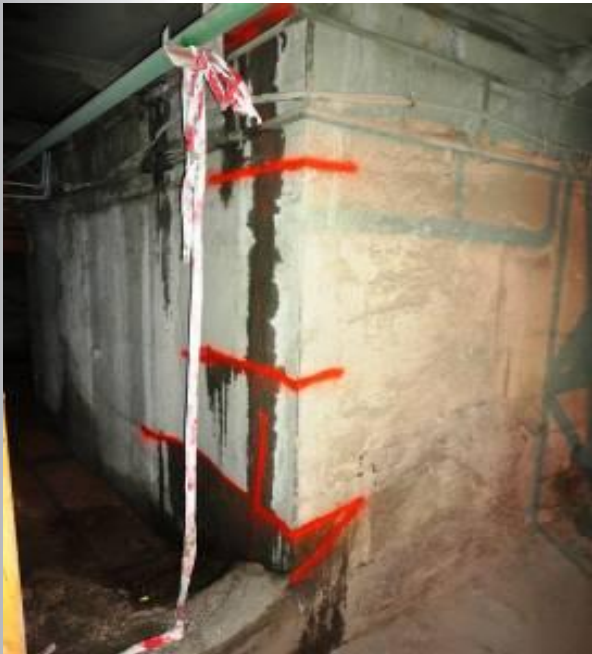
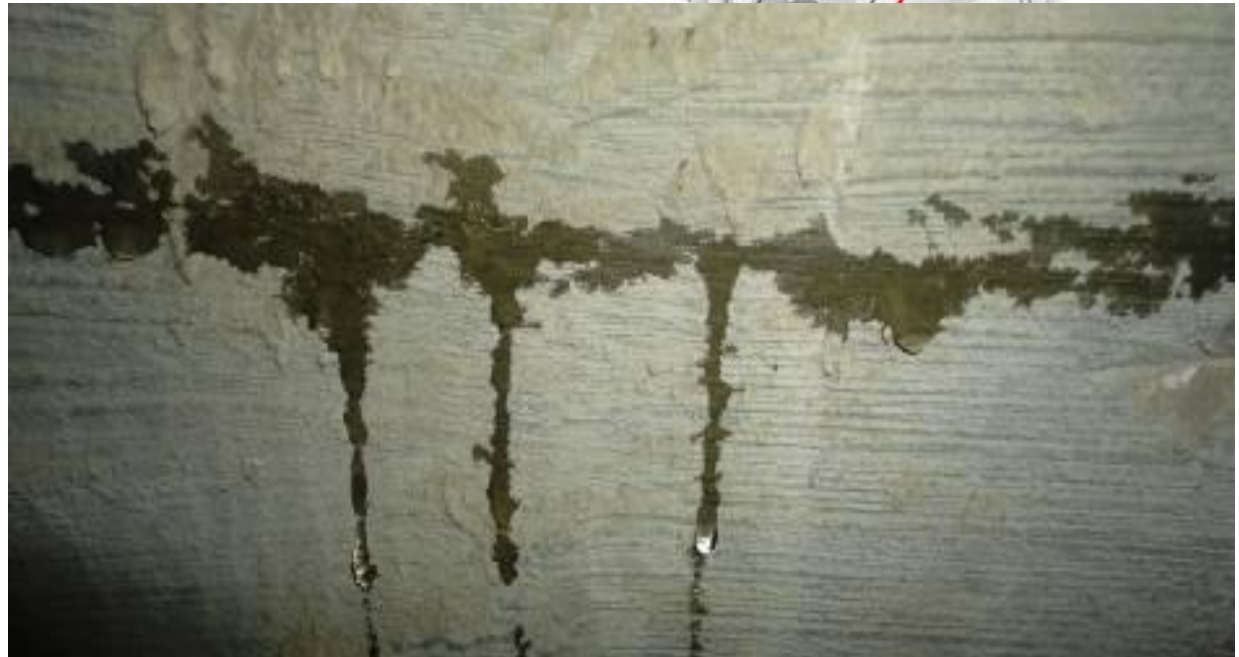
*Dlouhá svislá tmavá čára ukazuje provlhčení v místě korodujícího kotevního šroubu. Plačící základ ukazuje vodorovnou prasklinu.*

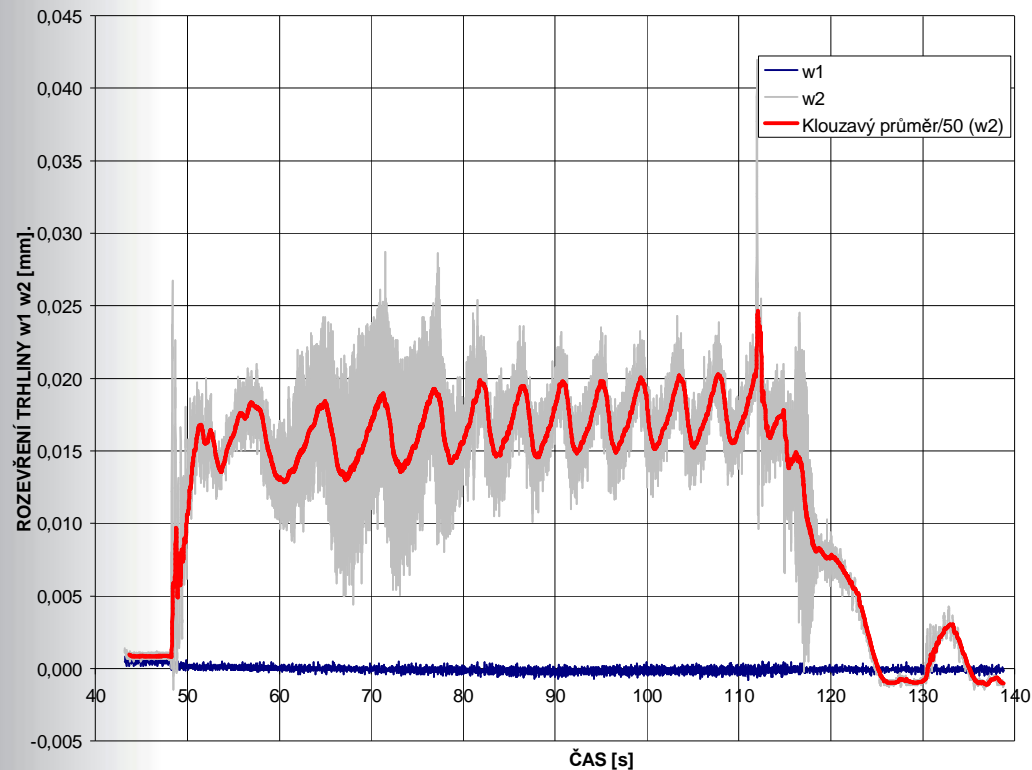
**Časový průběh rozevření trhliny během náběhu a krátkodobého chodu mlýna**

*Poslední průkaz oddělení horní části základu od spodní byl proveden pomocí tenzometrického měření.*

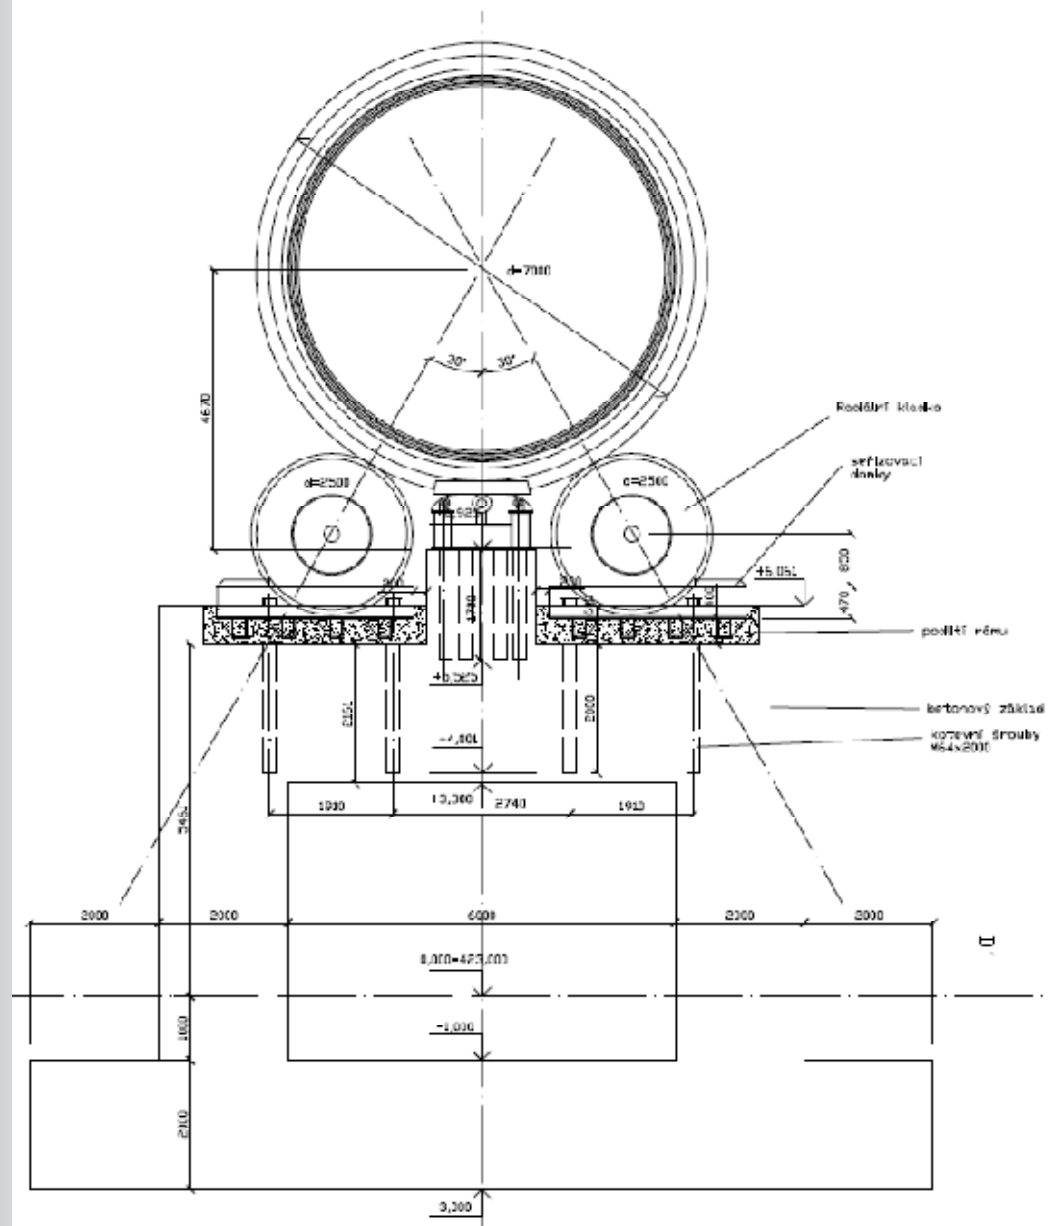
## Řez základem rotační pece

- Základ č.2, v místě začátku slínovacího pásma
- **Problémy** : *zvýšené opotřebení radiální kladky, po instalaci pružného uložení kladek naopak další zhoršení, později se objevila v základu trhlina*

Po vyhledání původní dokumentace, jejím digitalizování a poskládáním jednotlivých vrstev na sebe, vyplynulo, že rám je vložen v betonové koruně základu, která není prakticky vyztužena. Propojení této kry s ostatním základem bylo realizováno přes původní kotevní šrouby několika po sobě následujících generací kotevních frém. Tato betonová kra se skrytě oddělila od ostatního betonu, rozlomila se na dvě části, které rotační pec roztlačovala od sebe vlastní tíhou. Tím drtila podkladní beton základu.
