# Opravy masivních základů strojů v průmyslu stavebních hmot pomocí vnesení dodatečného předpětí

*Ing. Jiří Chalabala, PEEM, spol. s r.o.*

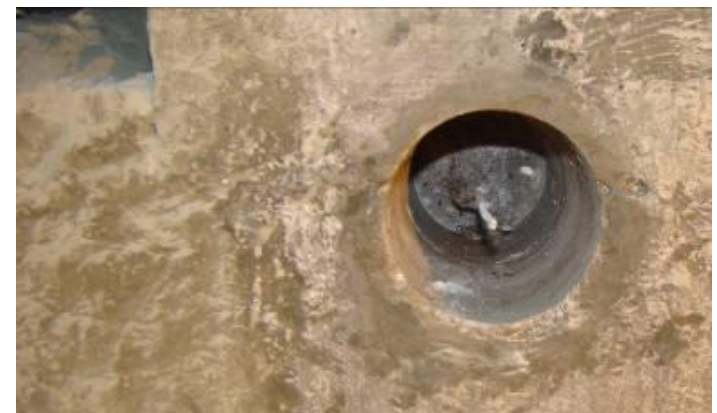
*Základový blok byl v pracovní spáře oddělen od zbývající dolní části základu. Průkaz byl proveden pomocí jádrového vrtu, vodorovně vedeného předpokládanou trhlinou.*

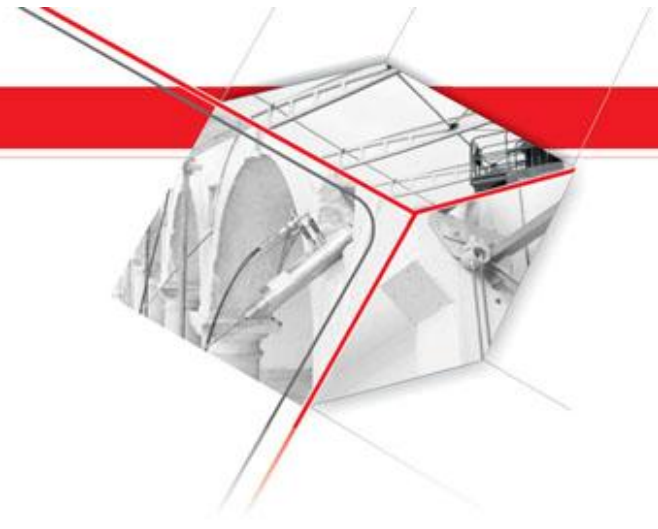
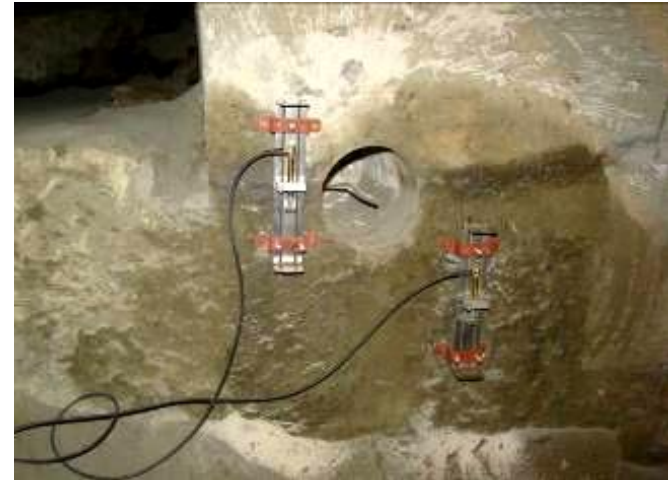
**Časový průběh rozevření trhliny během náběhu a krátkodobého chodu mlýna**

*Poslední průkaz oddělení horní části základu od spodní byl proveden pomocí tenzometrického měření.*

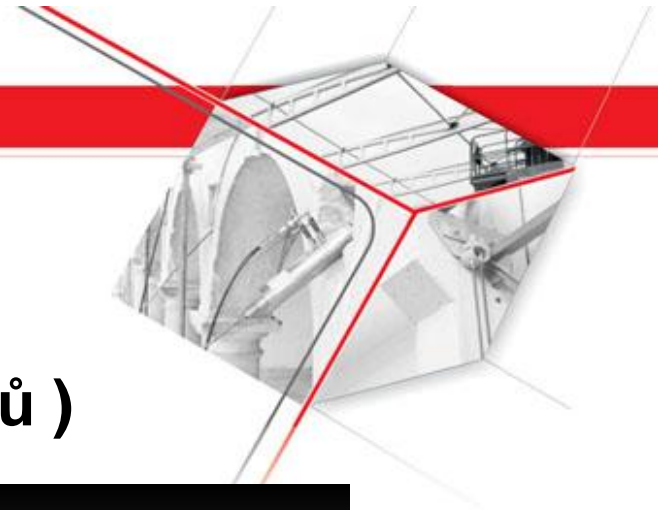
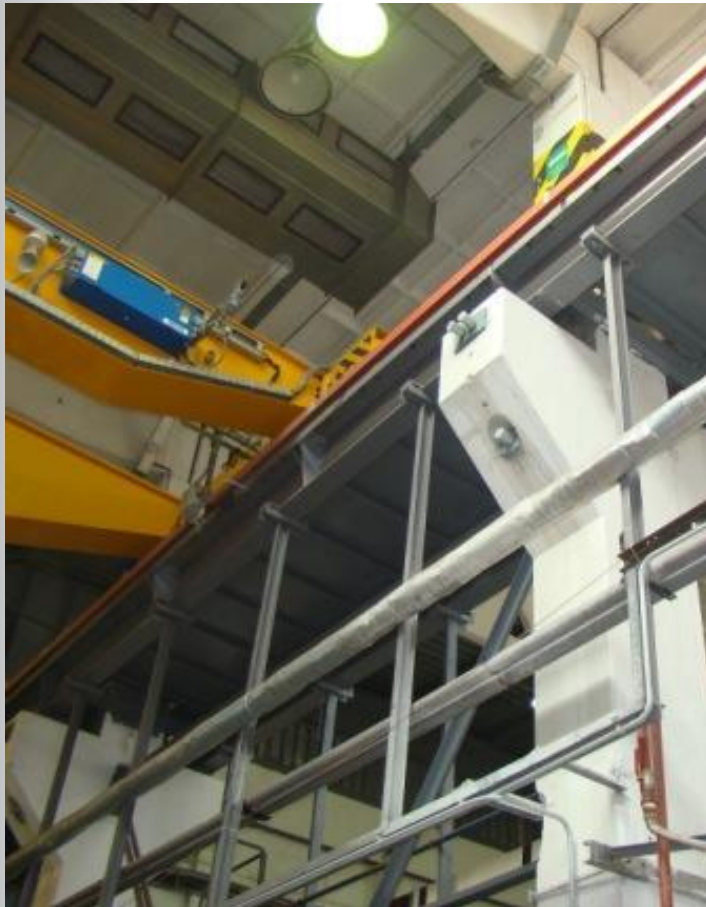
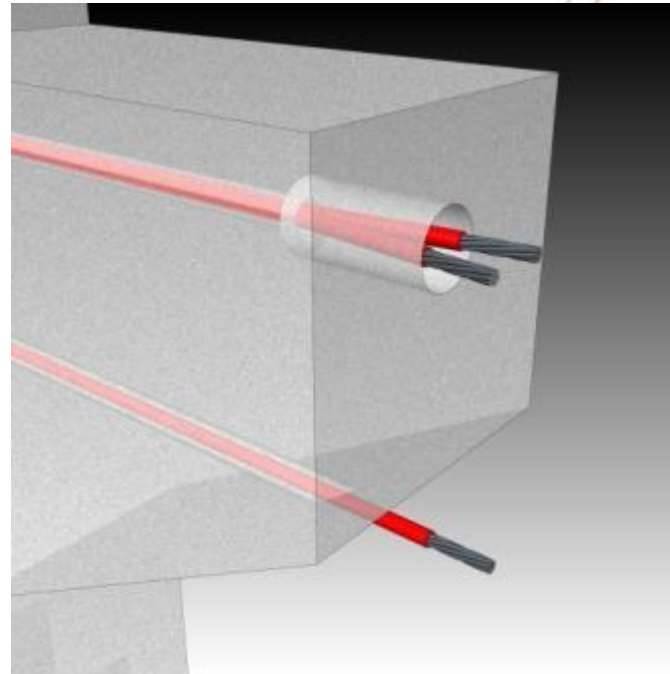
*Příkladem je řešení konzoly*
